ADMINISTRAȚIA NAȚIONALĂ
APELE ROMÂNE
ADMINISTRAȚIA BAZINALĂ DE APĂ
BANAT

Nr. 264 / LB / 1107 / 2022

MEMORIU TEHNIC

Stia hidrometrica SH Voislova este amplasata pe râul Bistra km 34+500, amonte 560 m de podul DJ 684 Voislova-Rusca, avand coordonatele: X=302293,191 Y=450276,051

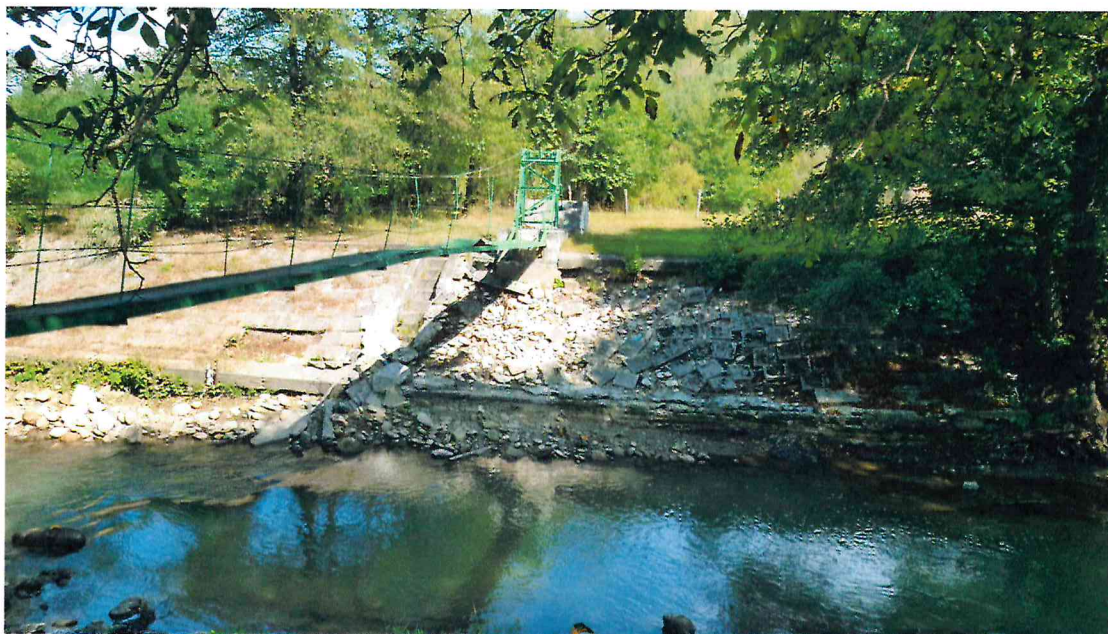
Puntea hidrometrica este o constructie metalica cu o lungime de 24 m si o latime de 0,80 m, sustinuta prin cabluri de ancorare atat pe malul stang cat si pe malul drept.

În urma viiturii puntea hidrometrica a fost indoita si dislocata în totalitate de pe malul drept si nu mai prezinta siguranta necesara desfasurarii activitatii de hidrometrie. În acest context puntea necesita reparatii la cablurile de sustinere, la scheletul puntii alcatuit din profile "U" de

100mm pe o lungime de cca. 10m precum si podina din tabla striata cu grosimea de 3mm, pe o lungime de cca. 10 m.

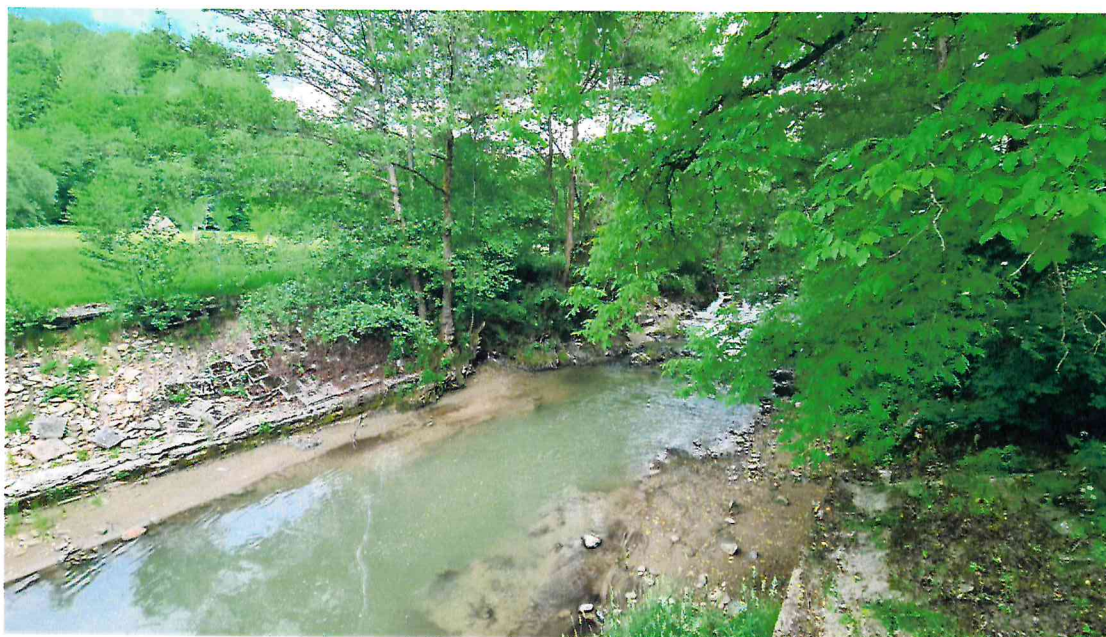
Consolidare maluri

Malurile sunt consolidate cu piatra si dale de beton pe o lungime de cca. 32 m pe malul drept si cca. 29 m pe malul stang.

In urma viiturii malul drept a fost afectat si necesita reabilitare pe toata lungimea lui, iar la malul stang de intarit capetii pereului.

In profilul statiei, pe malul drept se vor reabilita si scarile de de acces pe care vor fi aplicate placile de mira.
