ADMINISTRAȚIA NAȚIONALĂ
APELE ROMÂNE
ADMINISTRAȚIA BAZINALĂ DE APĂ
BANAT

Nr. 264 / LB / 1107 / 2022

MEMORIU TEHNIC

Stia hidrometrica SH Voislova este amplasata pe râul Bistra km 34+500, amonte 560 m de podul DJ 684 Voislova-Rusca, avand coordonatele: X=302293,191 Y=450276,051

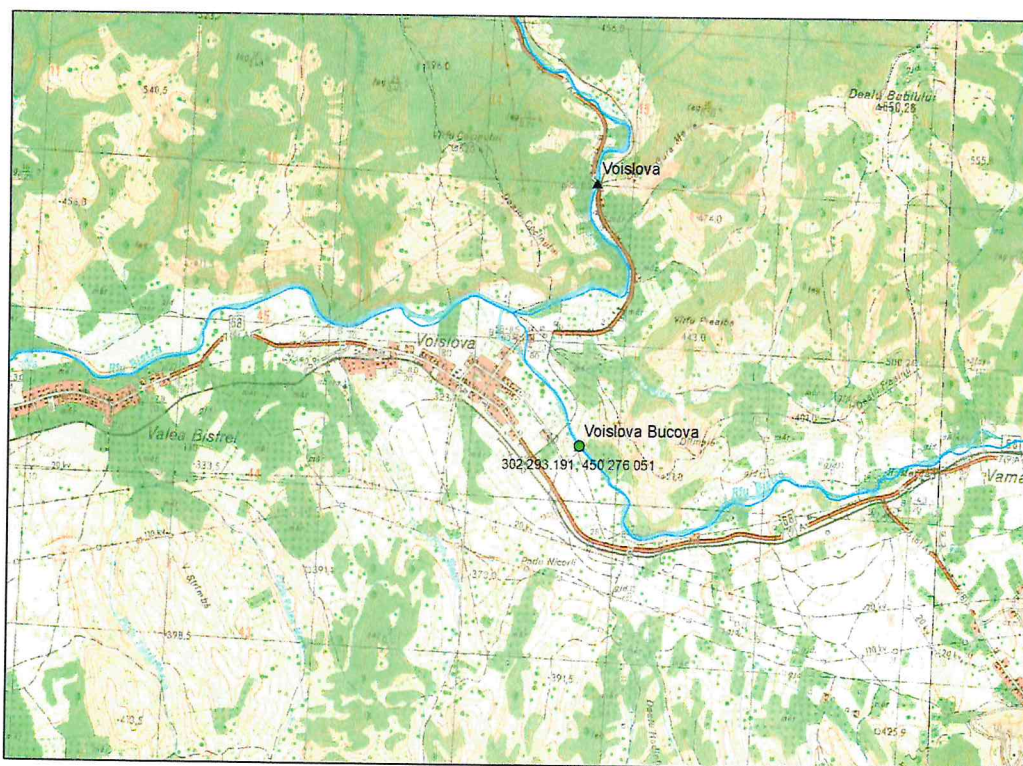
În urma viiturilor din luna iunie 2020 a fost avariata stia hidrometrica Voislova de pe râul Bistra fapt pentru care sunt necesare lucrari de refacere a elementelor de infrastructura afectate:

În urma viiturii puntea hidrometrica a fost indoita si dislocata în totalitate de pe malul drept si nu mai prezinta siguranta necesara desfasurarii activitatii de hidrometrie. În acest context puntea necesita reparatii la cablurile de sustinere, la scheletul puntii alcatuit din profile "U" de

100mm pe o lungime de cca. 10m precum si podina din tabla striata cu grosimea de 3mm, pe o lungime de cca. 10 m.
