ADMINISTRAȚIA NAȚIONALĂ  
APELE ROMÂNE  
ADMINISTRAȚIA BAZINALĂ DE APĂ  
BANAT

CAIET DE SARCINI

EXPERTIZA TEHNICA

**„IMBUNATATIREA CONDITIILOR DE FUNCTIONARE  
IN SIGURANTA A NODULUI HIDROTEHNIC COSTEI, județul Timiș”**

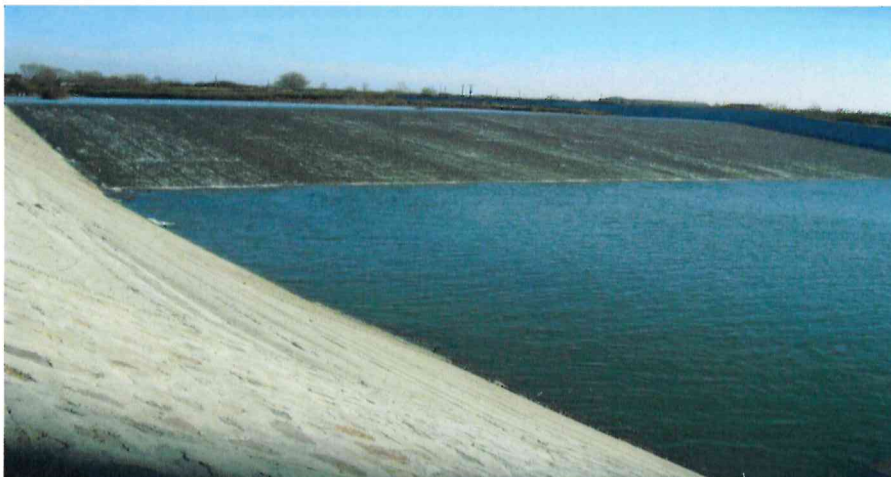
**Barajul deversor** s-a refacut din anrocamente si balast stabilizat compactat , umplutura din anrocamente 150 - 200 kg/buc și balast stabilizat cu ciment (100kg/mc) compactat în straturi de 50cm grosime.

Pe paramentul aval și amonte s-a realizat o protecție de 40cm grosime, din zidarie de piatră brută cu mortar de ciment, executată între grinzi așezată pe un radier de beton armat.

*Vedere din aval a barajului stavilar*

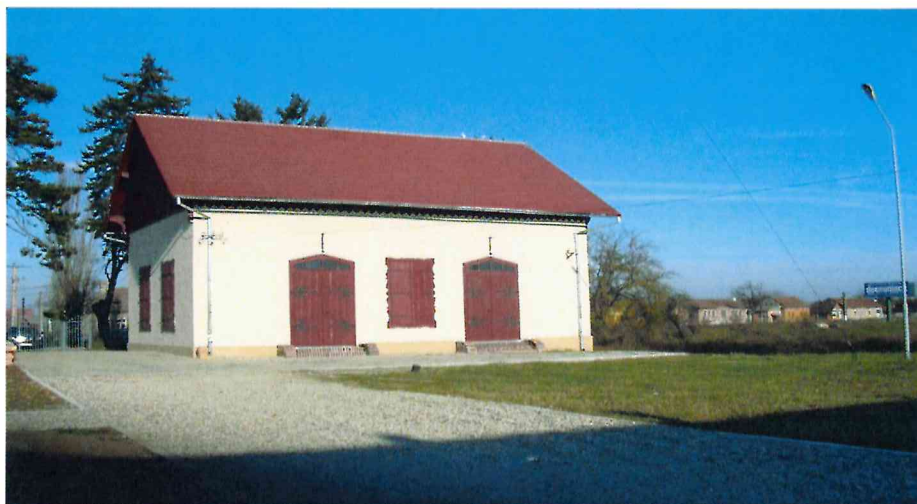
Odata cu refacerea si punerea in siguranta a NH Costei , a fost evaluata si starea tehnica a acesteia , constatandu-se degradarea accentuata a finisajelor interioare si exterioare de la pereti , cu aparitia de zone de igrasie precum si faptul ca toate elementele de lemn ale constructiei erau complet degradate datorita vechimii.

Ca urmare a acestora , a fost necesară o refacere completă a tuturor acestor lucrari respectindu-se cu rigurozitate stilul arhitectonic existent.

O mare atenție s-a acordat refacerii în totalitate a ferestrelor, ușilor si elementelor decorative ale sarpantei după modelul celor demontate.

Deasemenea au fost executate lucrari de refacere a stratului de hidroizolatie de la soclu pentru stoparea fenomenului de igrasie.

*Casa stavilar - suprastructura*

Intraga gama de lucrari la suprastructura casei stavilar , s-a executat sub atenta monitorizare si indrumare a specialistilor de la Directia de Patrimoniu si Cultura a Jud.Timis

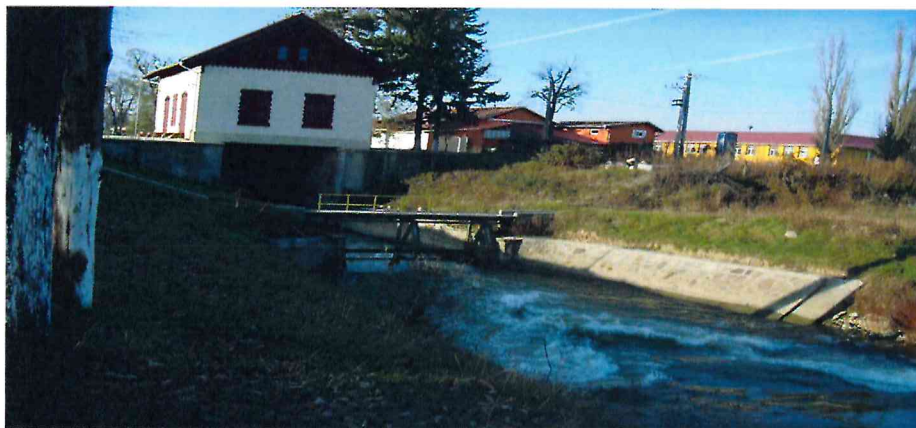
Canalul de acces la disipator aval de casa stavilarului are lungimea de 60,0m este format din 5 tronsoane de 12m lungime fiecare cu rosturi nepătrunse din 4 in 4 m.

*Canalul de acces la casa stavilarului*

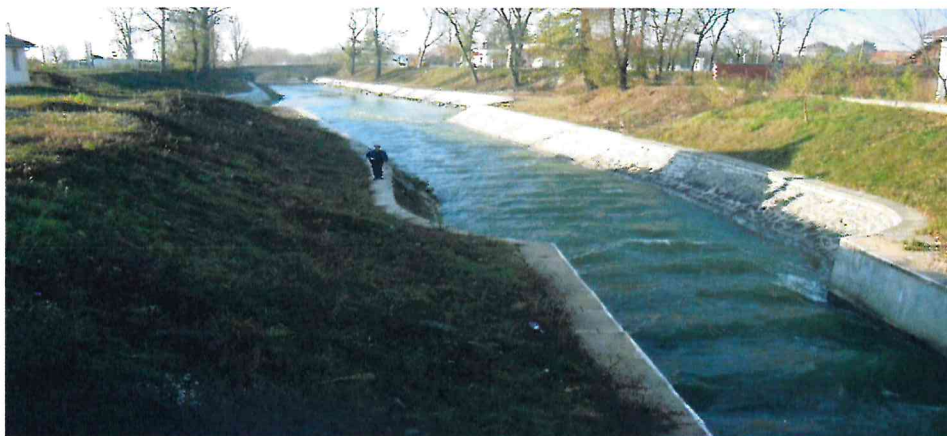
Are o lungime de 72,0m, și este format din 6 tronsoane de 12m lungime fiecare cu rosturi nepatrunde pe radier din 4 în 4 m

- beton armat de 40cm pe suprafața radierului, pus în opera pe un strat drenant realizat din beton monogranular de 10 cm;
- zidărie din piatră rostuită cu mortar de ciment de 40cm grosime, așezat pe un strat drenant realizat din beton monogranular de 20cm;
- zidăria se sprijină pe o grindă de beton armat de 40x70cm;
- rosturile patrunde ale radierului au fost realizate cu piteni

*Canalul si dissipatorul aval de casa stavilar*

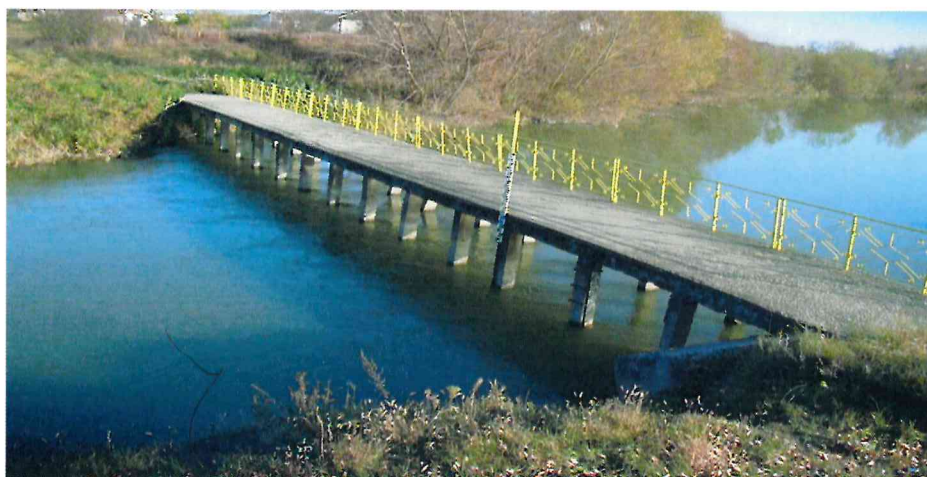
Nivelul in lacul de acumulare , creat amonte de barajul deversor , este monitorizat prin intermediul mirei hidrometrice , amplasate in zona de acces la canalul de derivatie , pe malul drept. Mira hidrometrica este montata pe pasarela pietonala ce leaga malurile canalului de derivatie.

*Mira hidrometrica montata pe pasarela pietonala*
